江苏悦达长久物流有限公司 “6·23”车辆伤害一般事故调查报告

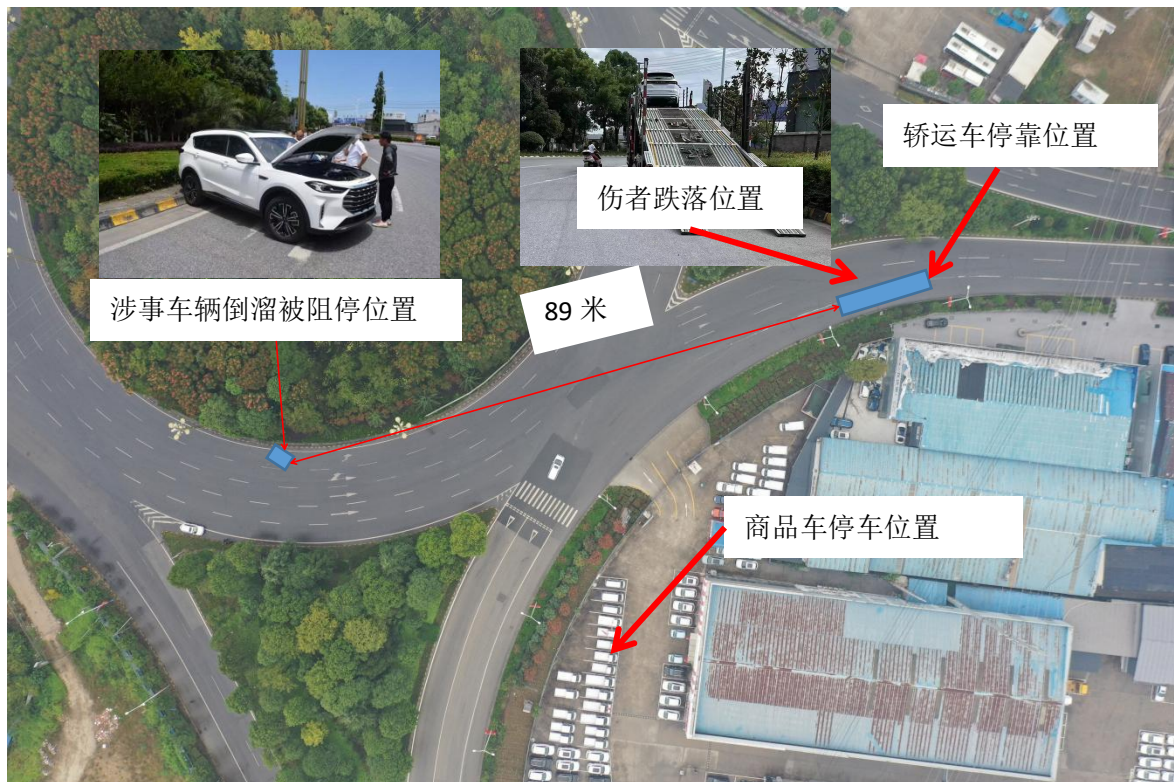
事故地点位于 108 国道 1671KM+750M 处(汉台区新民寺环岛)。一辆解放牌重型轿运车(品牌型号:恒信致远牌 CHX5181TCLJF, 车牌号苏 JS3711, 挂车车牌号苏 JXJ31 挂)头东北尾西南停靠在路边, 周围用 9 个警示墩围住, 车上还剩 2 辆商品车, 挂车二层平板仍处于倾斜状态, 一层车长 19 米(主车+挂车), 二层主车长 11.5 米, 挂车长 8.9 米, 车头高 3 米, 挂车车高 2.1 米, 二层平板宽度 2.55 米, 防护栏杆之间宽度 2.40 米。挂车左后轮约 30 公分处有一滩血迹, 血迹向西南方向流淌 1.5 米左右, 伤者从挂车左侧第二(车尾到车头)个立柱与防护栏杆缺口位置约 2.1 米高处跌落至路面面部朝上, 头部距离左后轮 30 公分处, 头朝西, 脚朝东。涉事车辆距离轿运车车尾约 89 米。

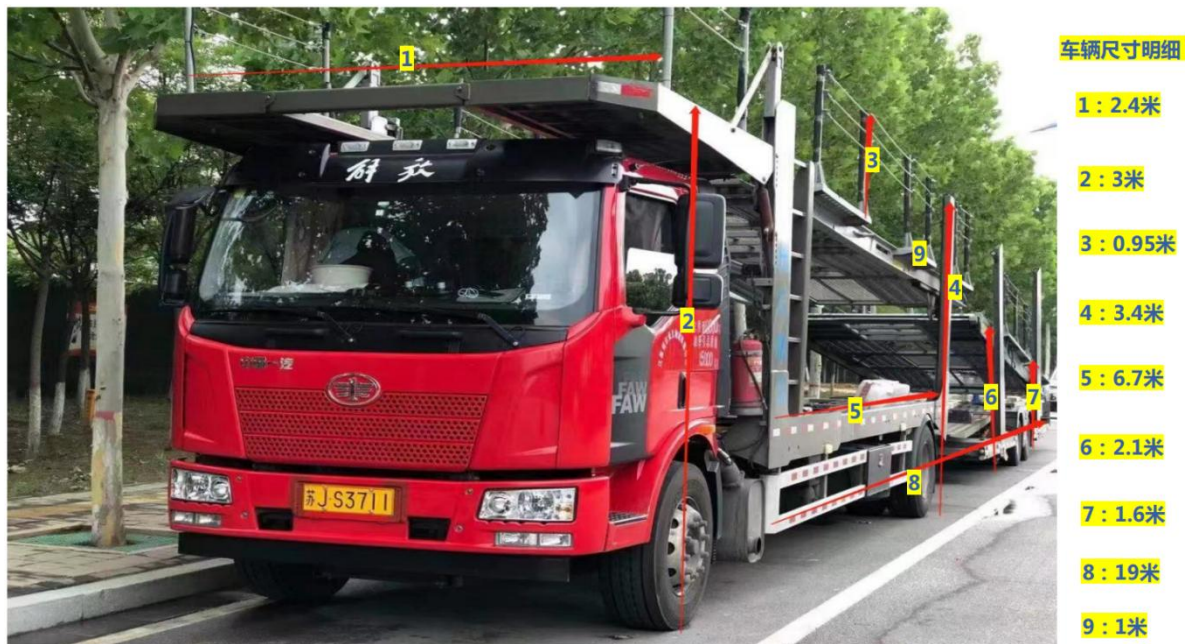
主车：车牌号：苏 JS3711，车辆类型：重型车辆运输车，品牌型号：恒信致远牌 CHX5181TCLIF，外廓尺寸：11700×2550×3900mm，报废期：2035年12月21日，车辆在检验期内注册日期/发证日期：2020年12月21日；挂车：车牌号：苏 JXJ31挂（黄牌）；车辆类型：重型中置轴车辆运输车；所有人：江苏悦达长久物流有限公司；使用性质：货运；品牌型号：恒信致远牌 CHX9160ICLC；外廓尺寸：11930×2550×3420mm；整备质量：7100kg；车辆识别代码：LA988RF2XL0CNX408；注册日期/发证日期：2020年12月21日；强制报废期止：2035年12月21日；车辆在检验期内。

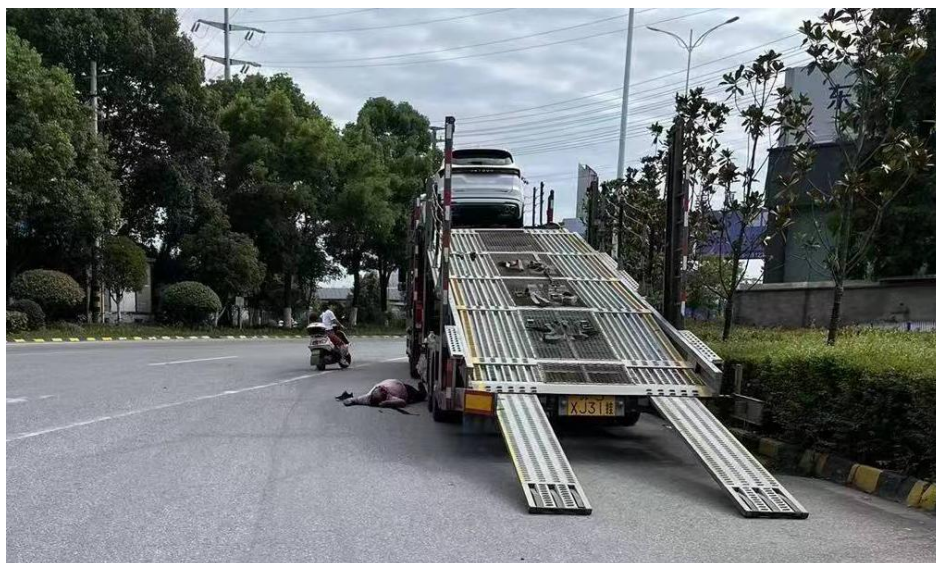
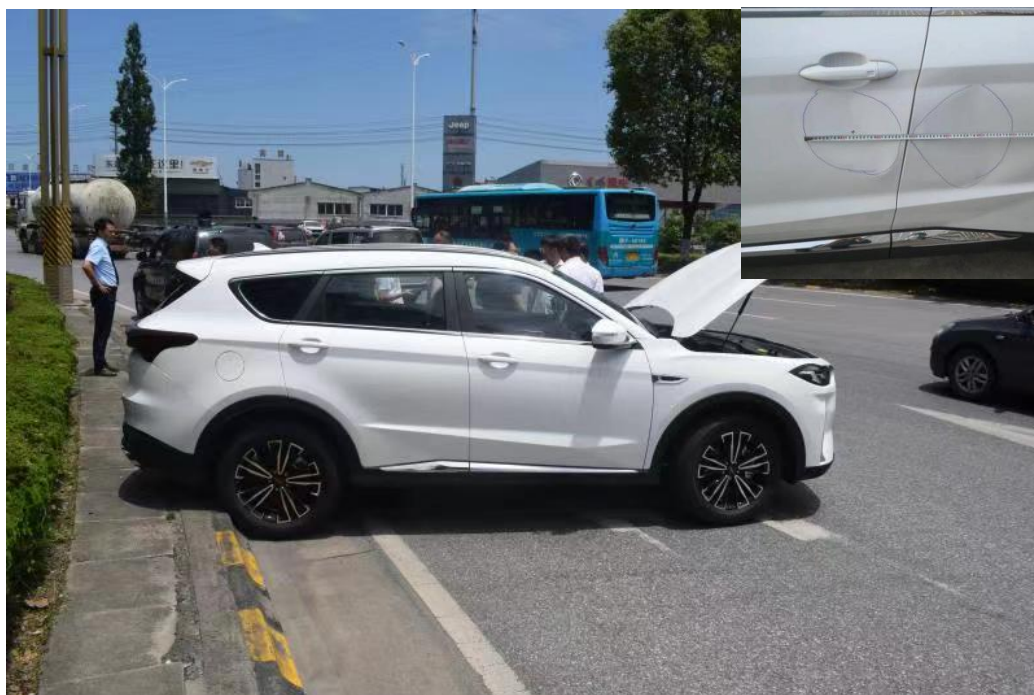
苏 JS3711 重型车+苏 JXJ31 挂（黄牌）重型中置轴运输车装了 9 辆奇瑞捷途 X70PLUS，其中：车的下层装了 4 辆，上层装了 5 辆（主车上装了 3 辆，挂车上装了 2 辆）下层 4 辆车已卸完，上层 5 辆车已卸下 2 辆，除倒溜的 1 辆外，主车上还剩 2 辆车未卸。

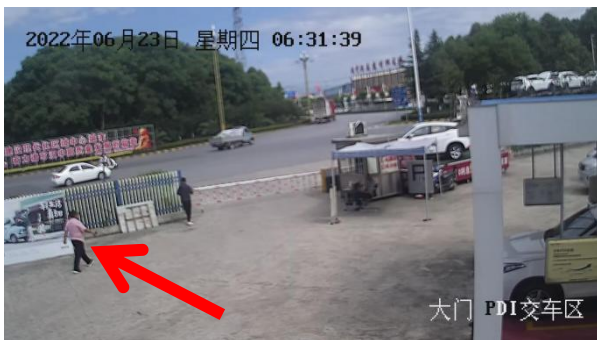
两人走向轿运车

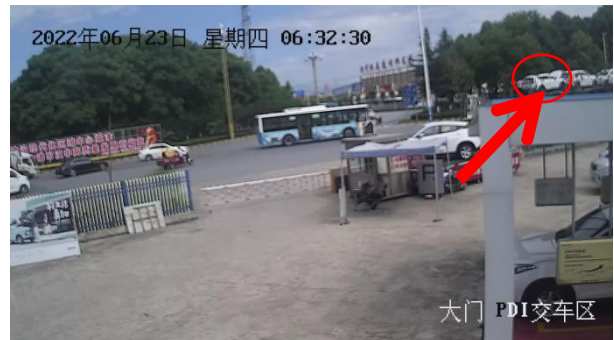
李某准备从涉事车辆左侧经过

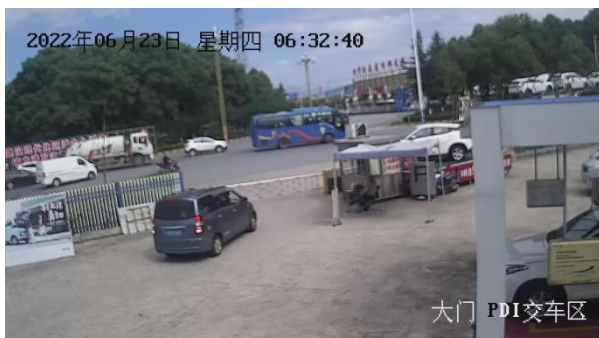
涉事车辆开始倒溜

1、装卸工（司机）高某未按公司《商品车装运安全管理制度》的规定违规违章作业，装车时未放置轮档、卸车时未确认商品车的档位（经对涉事车辆检测模拟分析，该车在轿运车二层在卸车平板坡道上倒溜前为 N 挡，电子驻车制动为解除状态）

就拆除了固定车辆的3根捆绑带，发现涉事车辆无法启动后，仅在车的左后轮用一根捆绑带棘齿进行了支垫，使涉事车辆处于不稳定的临界状态；未有效阻止李某进入危险作业区域。

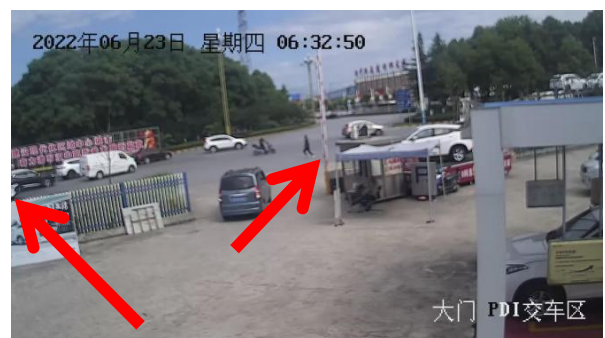
涉事车辆从监控画面离开
